## MAPPA DELL'ACCESSIBILITÀ URBANA

Il sistema informativo relativo al censimento dei livelli di accessibilità e delle barriere architettoniche della città di Lucca interessa gli edifici pubblici e gli spazi urbani (strade e piazze) presenti nel centro storico e nella zona centrale della città costituisce la mappa dell'accessibilità urbana secondo quanto disposto all'art. 28 comma 2 punto f) bis della L.R.5/95.

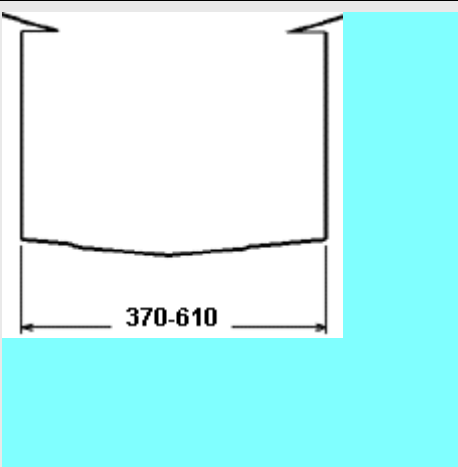
VIA DEL GHIRONCELLO - Area Omogenea 1/1

50

| Pavimentazione | | |
|---|---|--|
| Tipo di Degrado: | Distacco dei Giunti | |

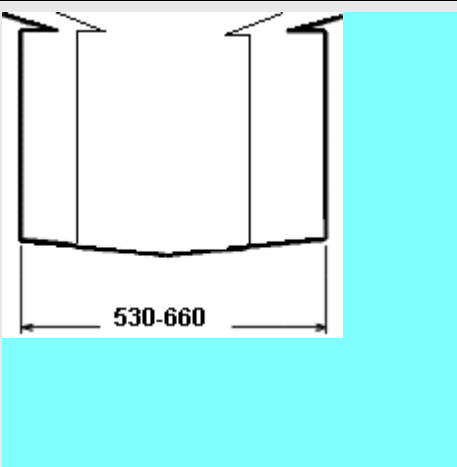
VIA DEL CROCIFISSO - Area Omogenea 2/2

50

| Pavimentazione | | |
|---|---|--|
| Tipo di Degrado: | Elementi Sconnessi | |

| Pavimentazione | | |
|---|---|--|
| Tipo di Degrado: | Consumo | |

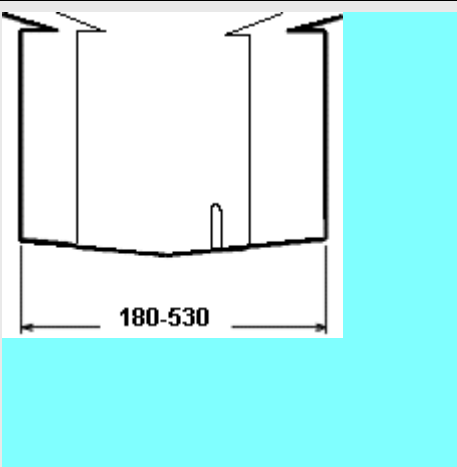
VICOLO S.PIERINO - Area Omogenea 1/1

50

| Pavimentazione | | |
|---|---|--|
| Tipo di Degrado: | Consumo | |

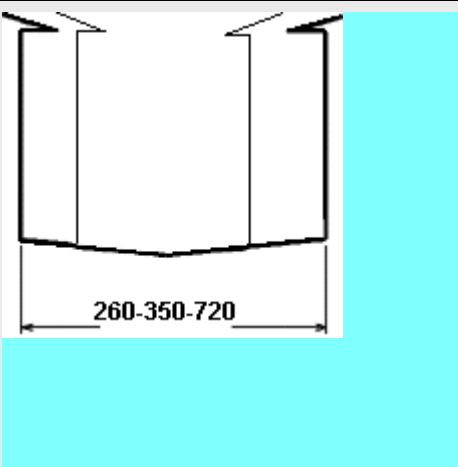
VIA DELLA COLOMBAIA - Area Omogenea 1/1

100

| Pavimentazione | | |
|---|---|---|
| Tipo di Degrado: | Fondo Sconnesso | |

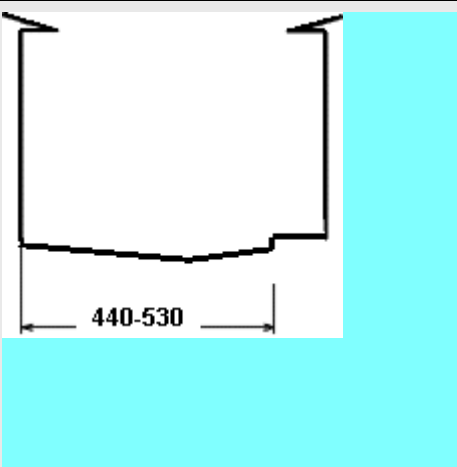
VIA DELLA STUFA - Area Omogenea 2/2

50

| Pavimentazione | | |
|---|---|--|
| Tipo di Degrado: | Consumo | |

| Pavimentazione | |
|---|---|
| Tipo di Degrado: | Mancanza di Elementi |
