## LUCCA, PALAZZO GUINIGI - LA VIA FRANCIGENA E IL VOLTO SANTO

## PERIZIA DI VARIANTE N. 1

**POZZO PREESISTENTE -  
RELAZIONE SPECIALISTICA OPERE DI RESTAURO**

**PV1-RSOR**

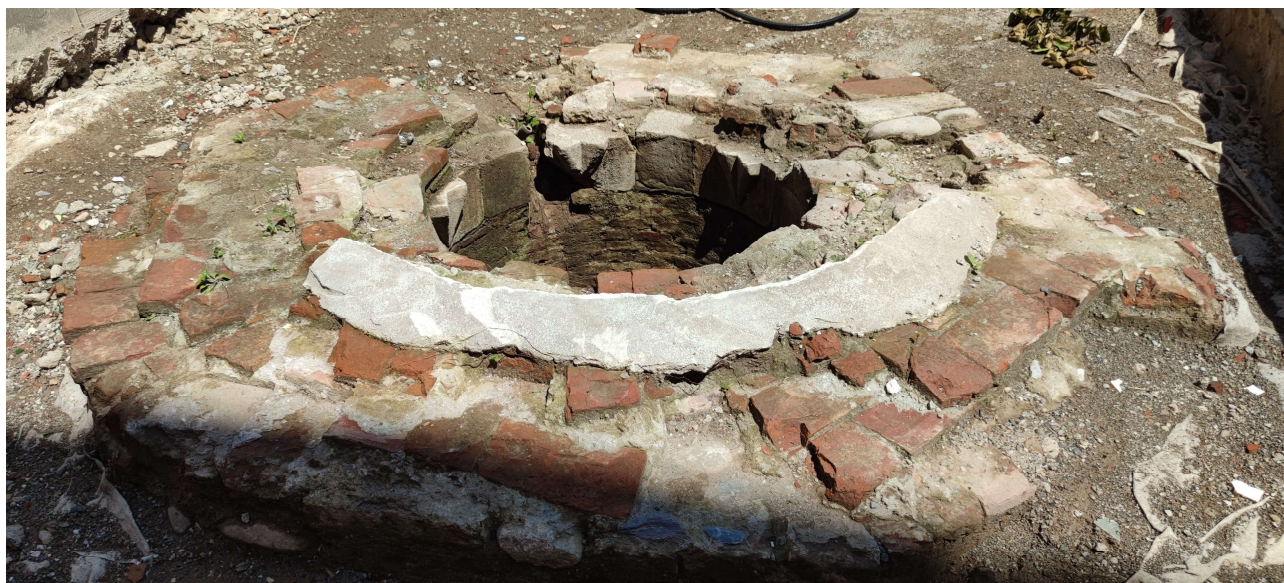
*Figura 3 foto generale del pozzo\_ visibile il dettaglio della ghiera in marmo alternato a pietra nera con le mensole in aggetto.*

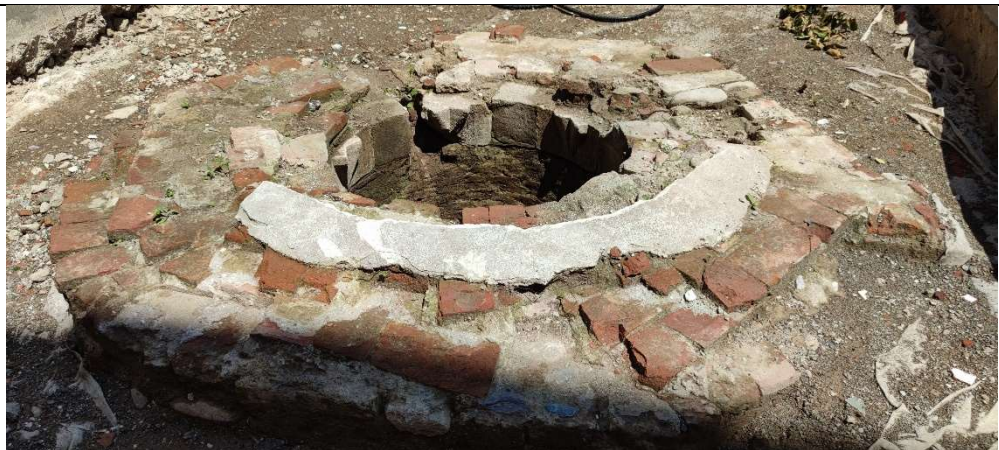
| DEGRADI ED ALTERAZIONI | Tipologia: deposito superficiale incoerente Localizzazione: diffuso su tutta la superficie |
| | Tipologia: deposito superficiale coerente Localizzazione: localizzato |

Pulitura generale superficiale eseguita attraverso un'accurata rimozione a secco (con l'ausilio di pennellesse, spugne, spazzole di saggina o di nylon, piccoli aspiratori elettrici a bassa pressione ecc.), di polvere atmosferica, depositi superficiali incoerenti, guano animale.

I depositi superficiali parzialmente coerenti saranno soggetti a pulitura da eseguire mediante più applicazioni a pennello di acqua demineralizzata e carbonato di ammonio in percentuale non superiore al 30% e successivo lavaggio con spugne morbide ed acqua distillata. La rimozione meccanica dei depositi solubilizzati avverrà mediante pennellesse, spazzole, bisturi e specilli

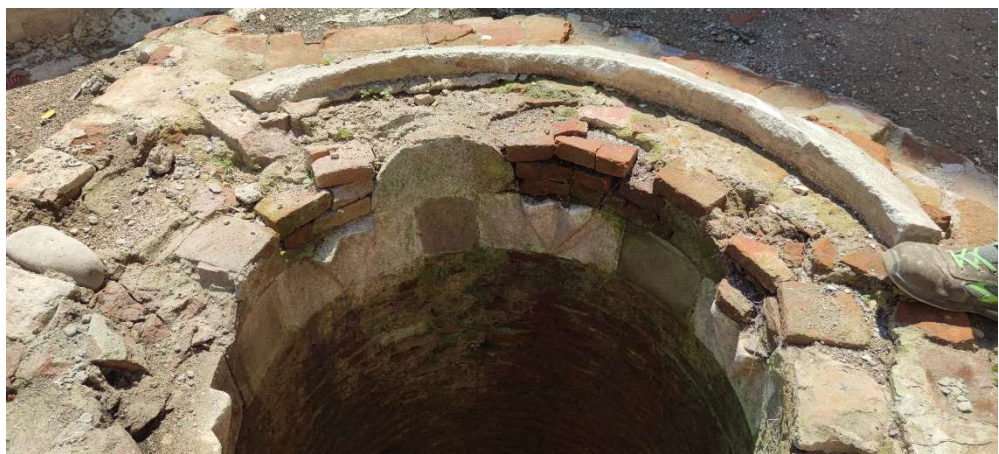
Tipologia: patina biologica

Localizzazione: diffusa

Le superfici lapidee soggette a patina biologica e colonizzazione biologica (muschi e licheni attacco batterico) saranno oggetto di disinfestazione mediante trattamento biocida (tipo Biotin T di CTS o prodotto similare di caratteristiche pari o superiori, in soluzione acquosa al 5%, con applicazioni differenziate) applicato a pennello. La procedura terminerà con l'asportazione delle colonie di microrganismi con l'ausilio di spazzole di nylon, bisturi, raschietti ed il successivo lavaggio finale con acqua demineralizzata a spruzzo e spugnatura ad 10 giorni di distanza dal trattamento. Nelle zone in cui la patina biologica sarà più consistente, il trattamento andrà ripetuto nuovamente.

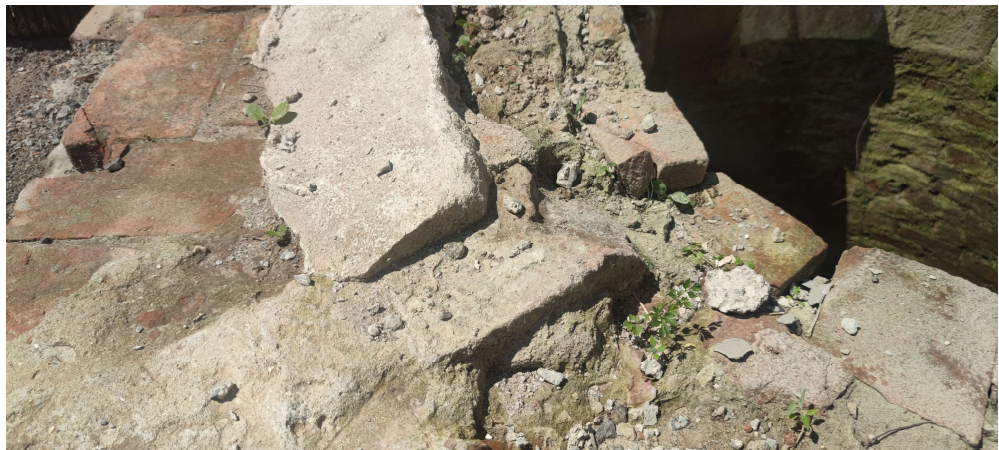
Tipologia: piante infestanti

Localizzazione: localizzata

La rimozione delle piante superiori da eseguire mediante rescissione delle parti aeree, tempestiva infiltrazione di biocida nelle zone recise, rimozione finale dell'apparato radicale devitalizzato o riduzione dello stesso, da eseguire in più cicli fino a completa eliminazione dell'arbusto.

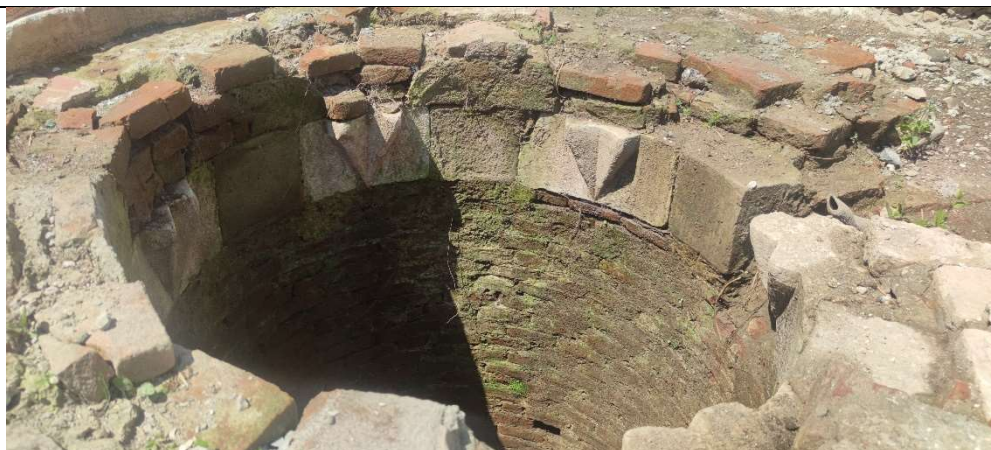
Tipologia: erosione superficiale

Localizzazione: diffuso

Ristabilimento della coesione corticale delle superfici, con applicazione (a pennello o, in caso di microfessurazioni, a mezzo di iniezioni) di prodotto consolidante a base di silicato di etile in alcool isopropilico in modo da garantire una buona permeabilità del prodotto all'interno della matrice della pietra e del laterizio. Una prima stesura di prodotto consolidante a base di silicato di etile andrà utilizzata su tutta la superficie, sia sul laterizio ricco Silt cioè quarzo e feldspati, diossido di silice e tectosilicati, che sulla pietra serena che ha come componente principale il carbonato di calcio  $\text{CaCO}_3$  ma che contiene anche piccole percentuali di silice. I prodotti utilizzati dovranno garantire la buona permeabilità al vapor d'acqua, buona stabilità ai raggi U.V., non alterazione della cromia originale. L'applicazione verrà eseguita in più fasi in modo da consentire il controllo e la massima penetrazione del prodotto in profondità.

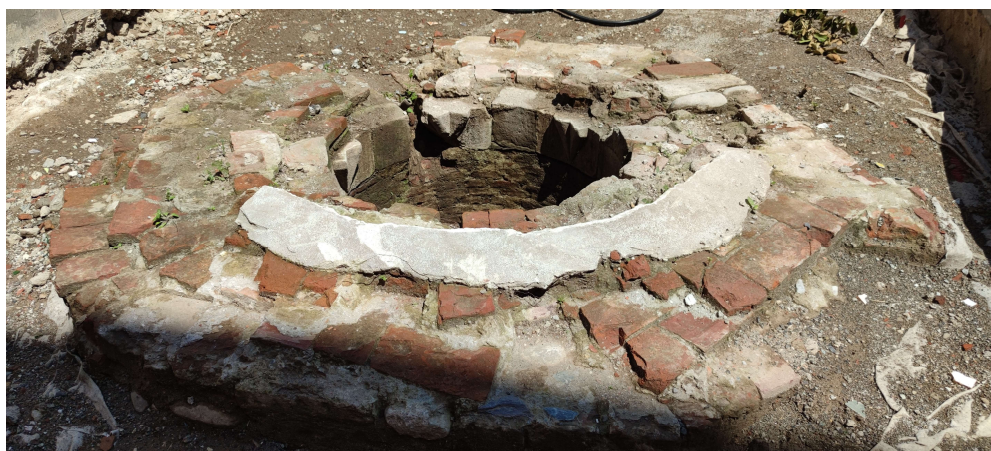
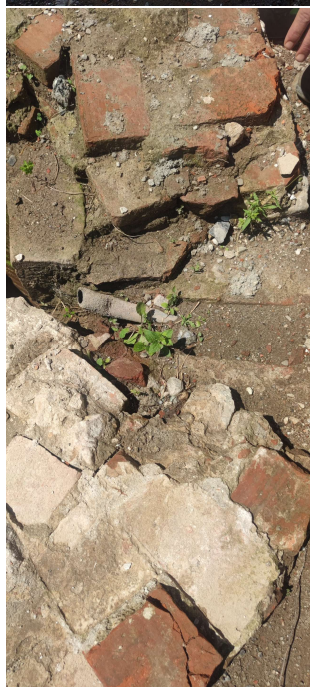
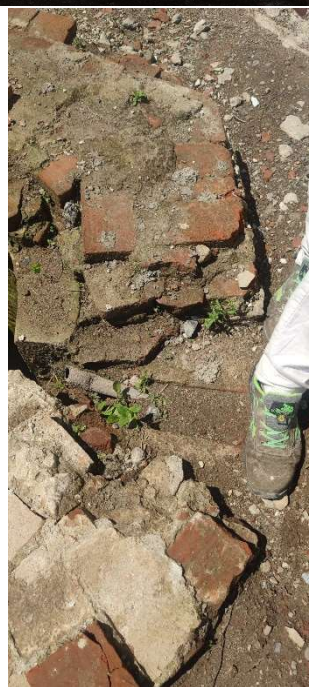
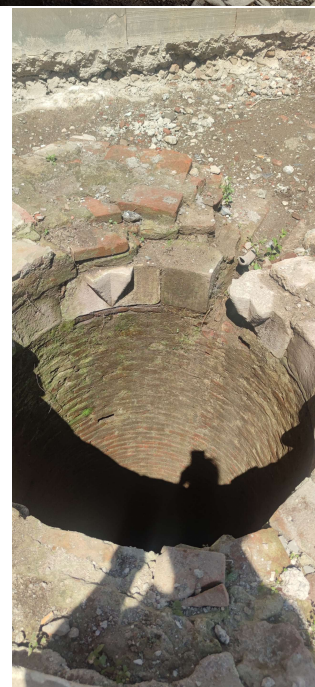
Tipologia: mancanze

Localizzazione: localizzate \_ grossa mancanza dovuta al passaggio di una canalina, intervento recente

La stuccatura delle soluzioni di continuità (fessurazioni e piccole mancanze) presenti sugli elementi lapidei così come la risarcitura/sigillatura dei giunti di malta mancanti o precedentemente rimossi perché incompatibili o disgregati sarà eseguita con malta a base di calce idraulica naturale bianca NHL2 esente da sali solubili e/o grassello di calce ben stagionato (minimo 24 mesi) caricato da aggregato naturale di origine alluvionale esente da limo e sali solubili e polvere dello stesso litotipo, previa campionatura al fine di individuare l'idonea colorazione e granulometria per le stucature e successiva riequilibrio cromatica.

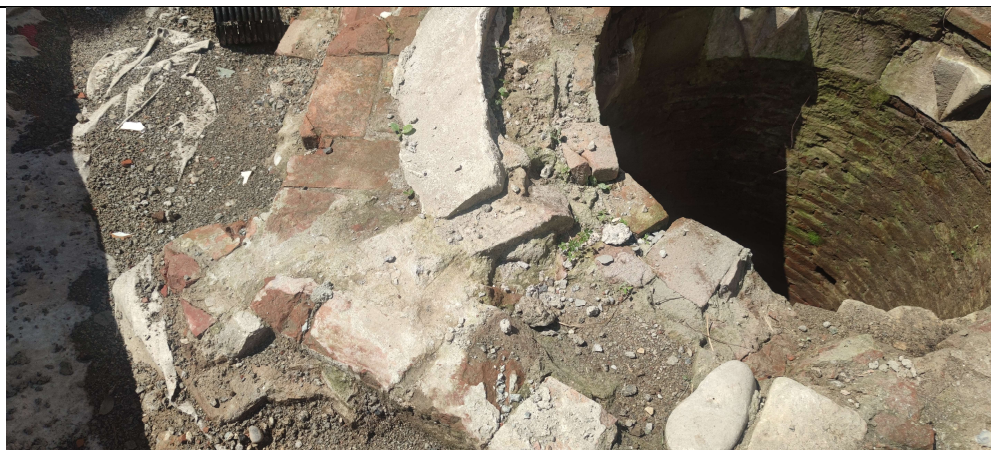
Tipologia: fessurazioni/fratture

Localizzazioni: localizzate

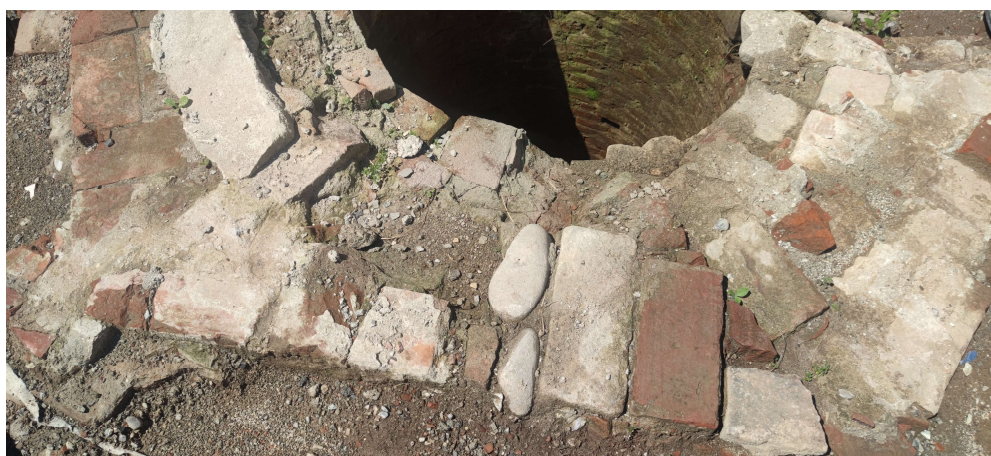
Tipologia: lacune di malta di stilatura

Localizzazione: localizzate
