## LUCCA, PALAZZO GUINIGI - LA VIA FRANCIGENA E IL VOLTO SANTO

## PERIZIA DI VARIANTE N. 1

**POZZO PREESISTENTE -  
RELAZIONE SPECIALISTICA OPERE DI RESTAURO**

**PV1-RSOR**

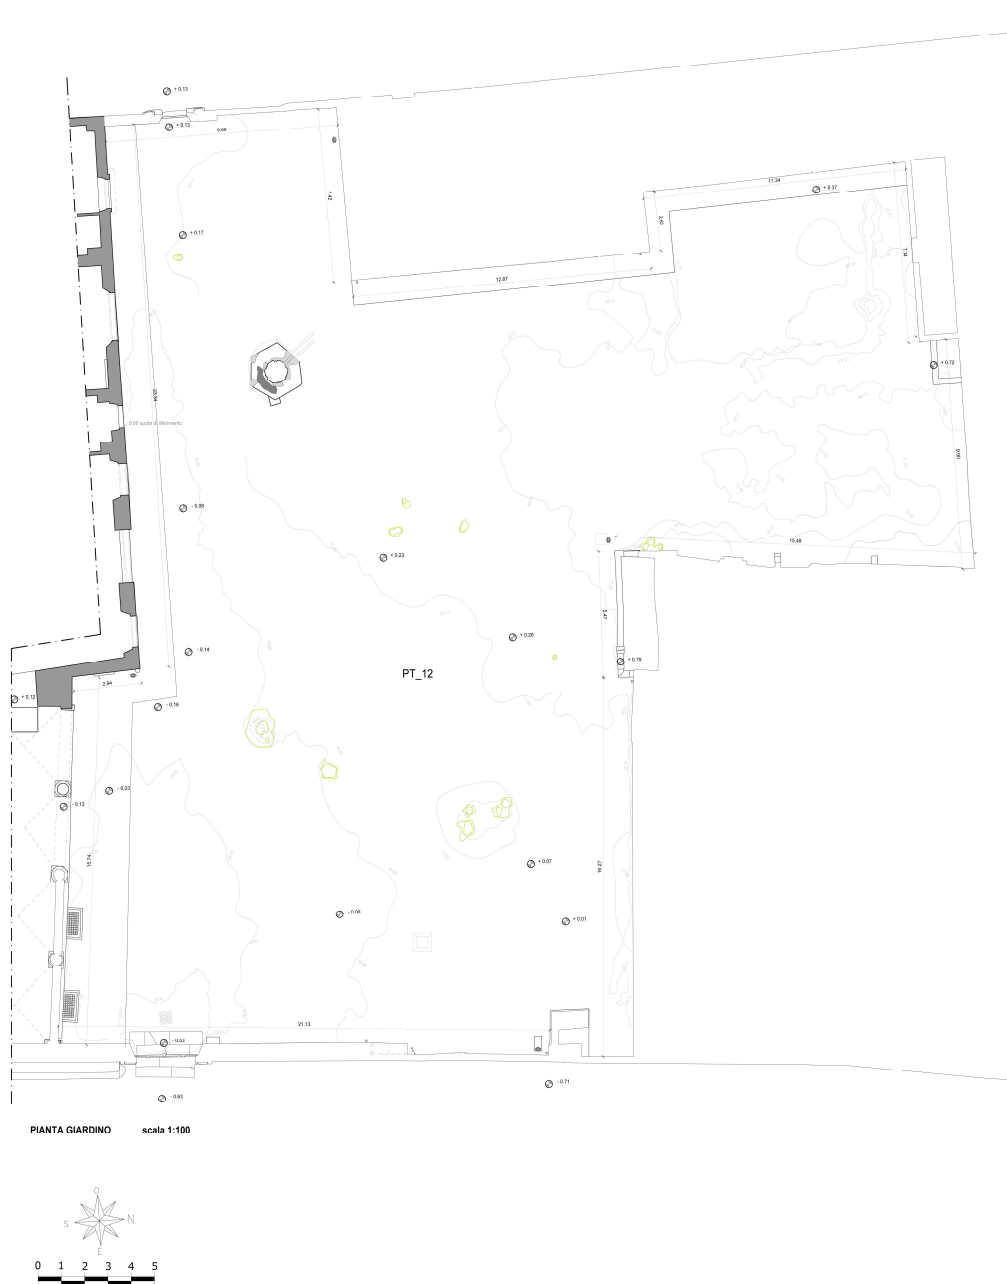
*Figura 2 Pianta del giardino con rilievo quotato del pozzo.*

Il pozzo oggetto di intervento è posto all'interno dei giardini di palazzo Guinigi, sul lato nord dell'edificio fig2. È costituito da una struttura in mattoni pieni con un filare di conci di marmo bianco alternato a pietra nera ed inserti decorativi particolareggiati e sporgenti a formare delle piccole mensole con peducci a coda di rondine fig3. È probabile che questa particolare conformazione
