## MAPPA DELL'ACCESSIBILITÀ URBANA

Il sistema informativo relativo al censimento dei livelli di accessibilità e delle barriere architettoniche della città di Lucca interessa gli edifici pubblici e gli spazi urbani (strade e piazze) presenti nel centro storico e nella zona centrale della città costituisce la mappa dell'accessibilità urbana secondo quanto disposto all'art. 28 comma 2 punto f) bis della L.R.5/95.

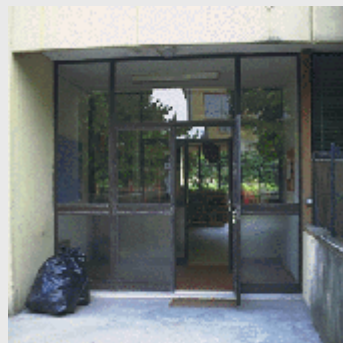
Localizzazione: SCUOLA MATERNA S. ANNA - Via G. Matteotti

## Valutazione Complessiva:

100

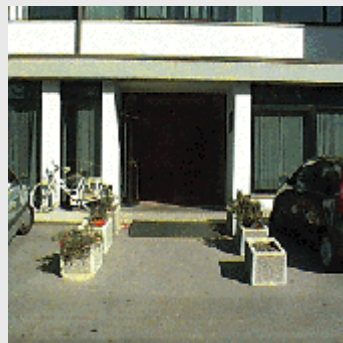
Localizzazione: U.S.L. N.2 e U.S.L. ZONA 6 - Via Vecchia Pesciatina

## Valutazione Complessiva:

33

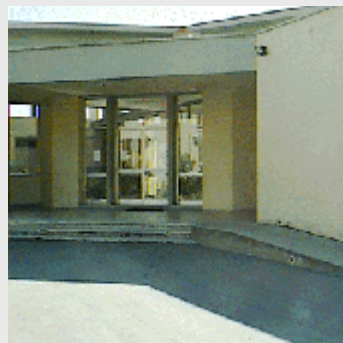
Localizzazione: SCUOLA ELEMENTARE S. VITO - Via G. B. Giorgini

## Valutazione Complessiva:

0

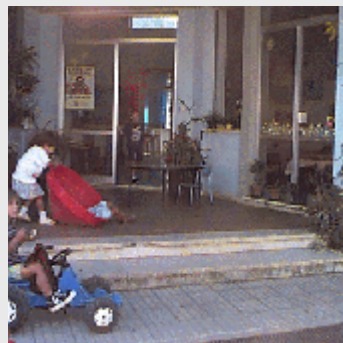
Localizzazione: SCUOLA MATERNA S. VITO - Via G. B. Giorgini

## Valutazione Complessiva:

0

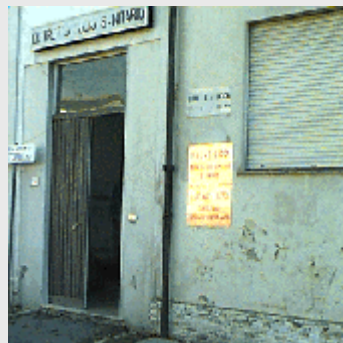
Localizzazione: DISTRETTO SOCIO-SANITARIO - Via G. B. Giorgini

## Valutazione Complessiva:

22

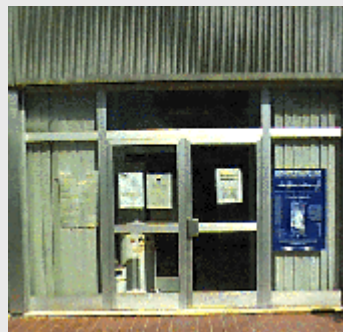
Localizzazione: SEDE CIRCOSCRIZIONE n. 2 e n. 4 - Via F. Simonetti

## Valutazione Complessiva:

22

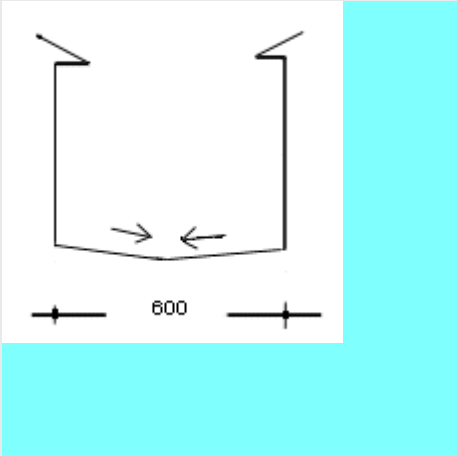
VIA VITTORIO VENETO - Area Omogenea 1/4

Valutazione Complessiva:

50

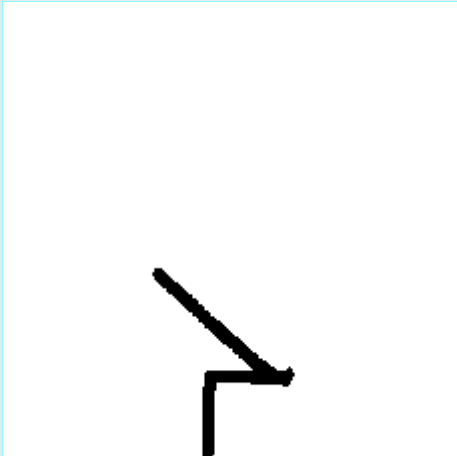
VIA FRANCESCO CARRARA - Area Omogenea 2/4

Valutazione Complessiva:

50

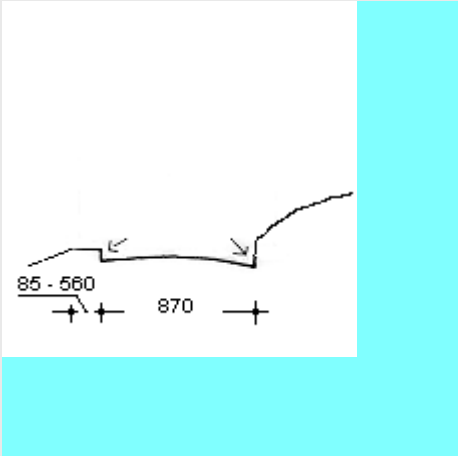
CORSO GARIBALDI - Area Omogenea 1/3

Valutazione Complessiva:

50

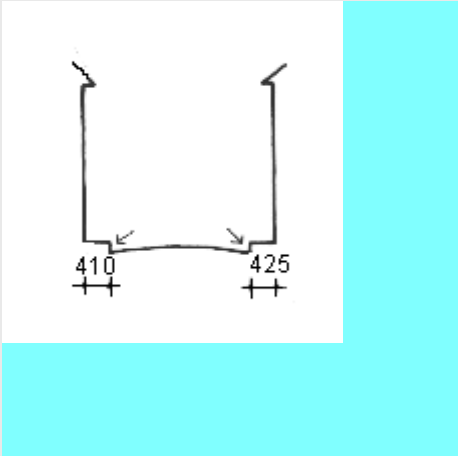
CORSO GARIBALDI - Area Omogenea 2/3

Valutazione Complessiva:

50

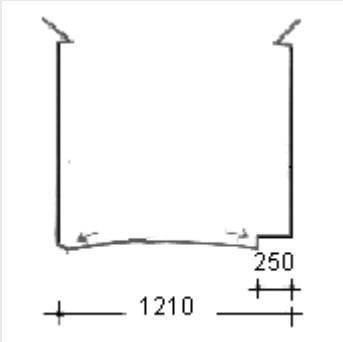
CORSO GARIBALDI - Area Omogenea 3/3

Valutazione Complessiva:

50

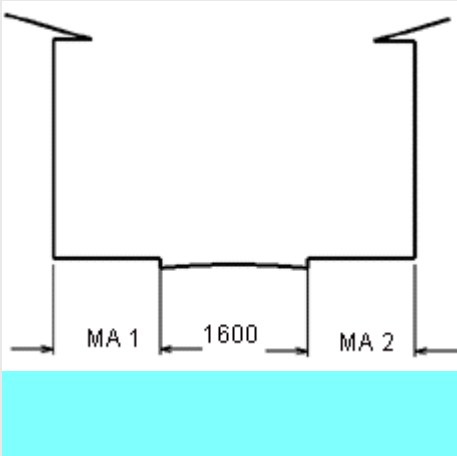
PIAZZA S. FREDIANO - Area Omogenea 2/2

100

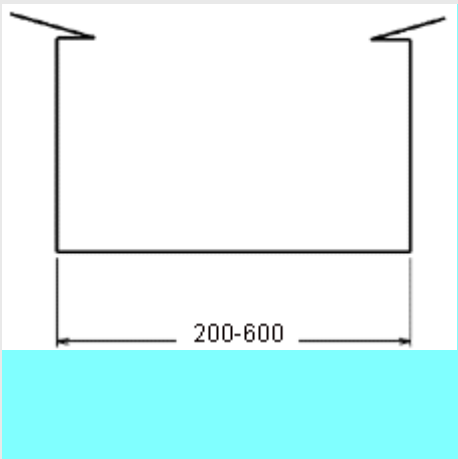
PIAZZA DELLE GRAZIE - Area Omogenea 1/1

50

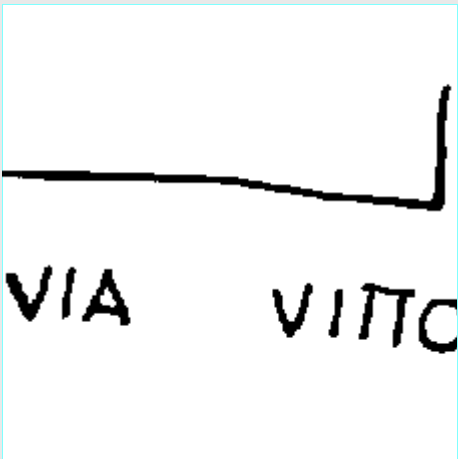
PIAZZA DELLA MAGIONE - Area Omogenea 1/1

50

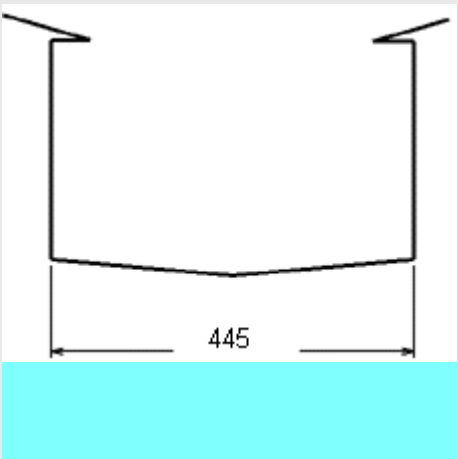
CORTE MARCHI - Area Omogenea 1/1

100

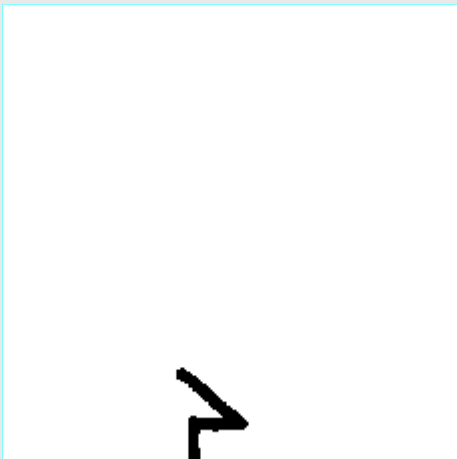
PIAZZA S.MATTEO - Area Omogenea 1/1

0

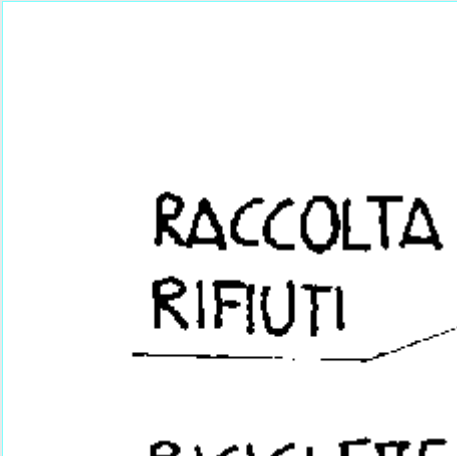
PIAZZA DELL' ANFITEATRO - Area Omogenea 3/5

50

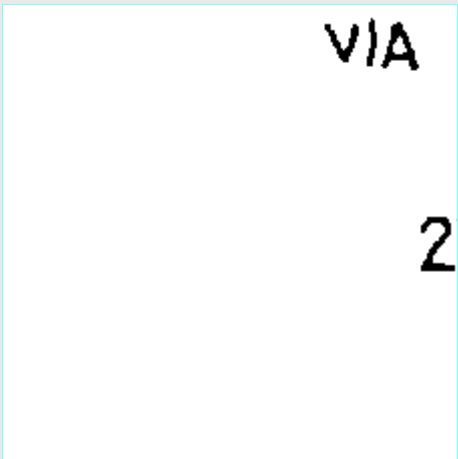
PIAZZA DELL' ANFITEATRO - Area Omogenea 4/5

50

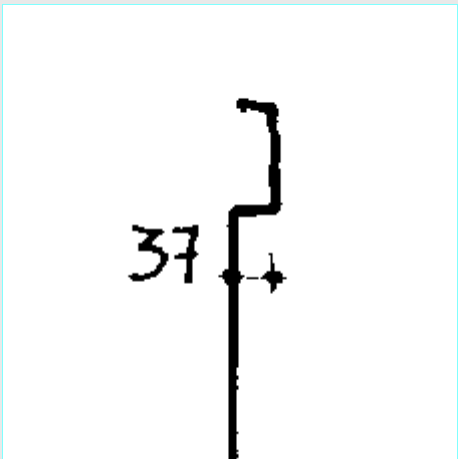
PIAZZA DELL' ANFITEATRO - Area Omogenea 5/5

50

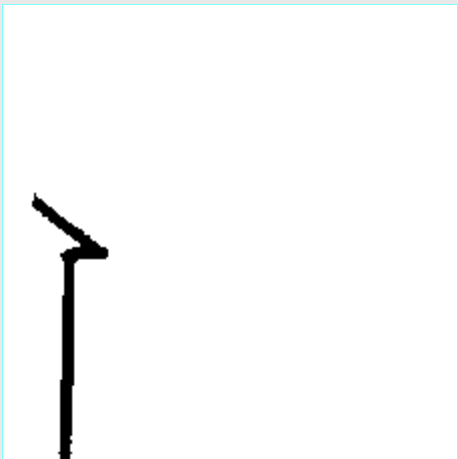
PIAZZA SAN MICHELE - Area Omogenea 1/2

50

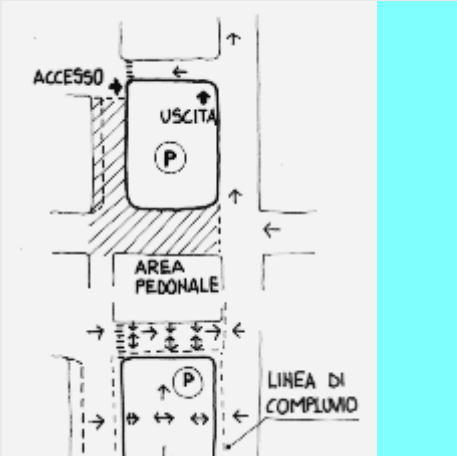
PIAZZA NAPOLEONE - Area Omogenea 1/1

50

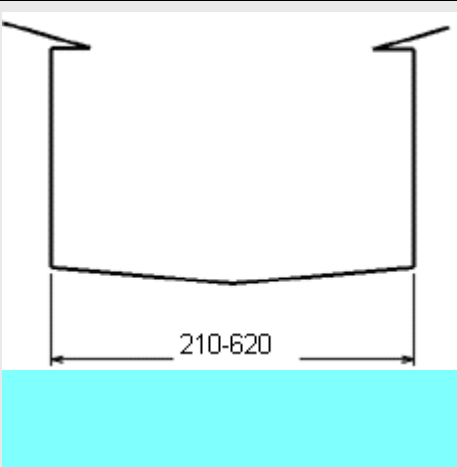
CORTE DELLA NEVE - Area Omogenea 1/1

50

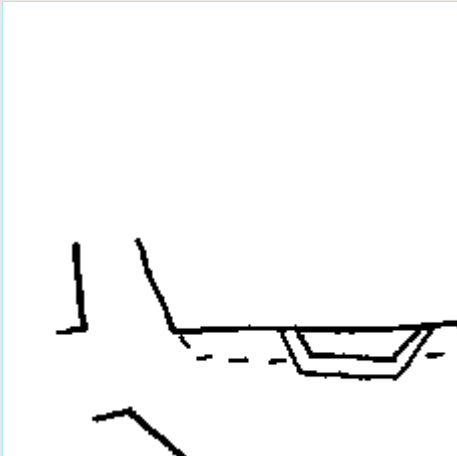
PIAZZA DEL PALAZZO DIPINTO - Area Omogenea 1/1

50

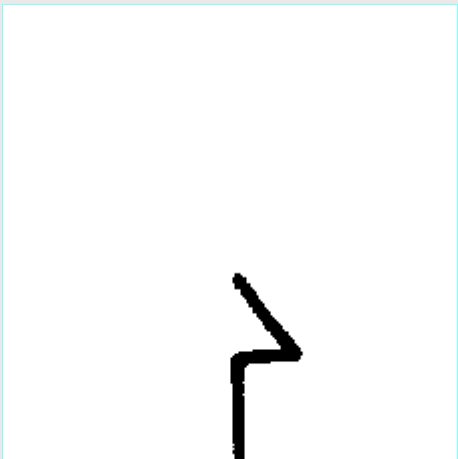
CORTE DEL PESCE - Area Omogenea 1/1

50

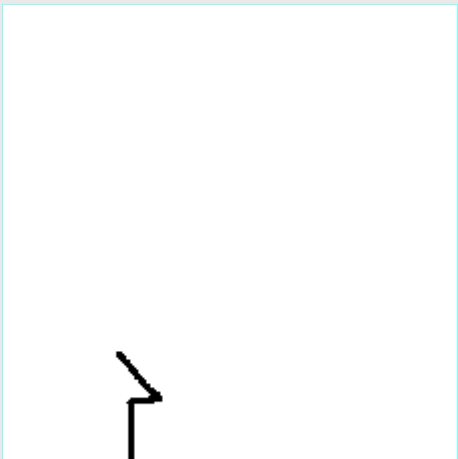
CORTE PETRI - Area Omogenea 1/1

50

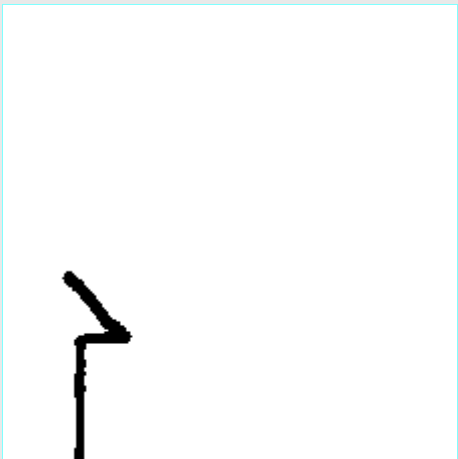
PIAZZA S. PIETRO SOMALDI - Area Omogenea 1/1

50

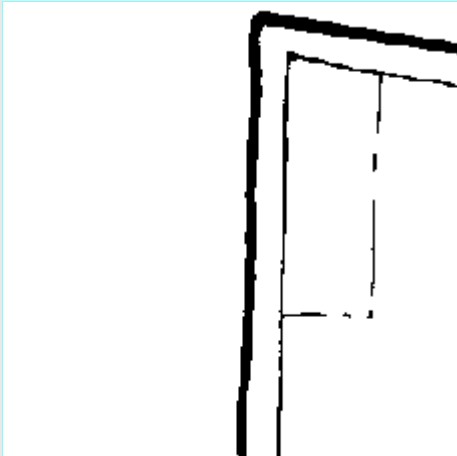
PIAZZA S. PONZIANO - Area Omogenea 1/1

50

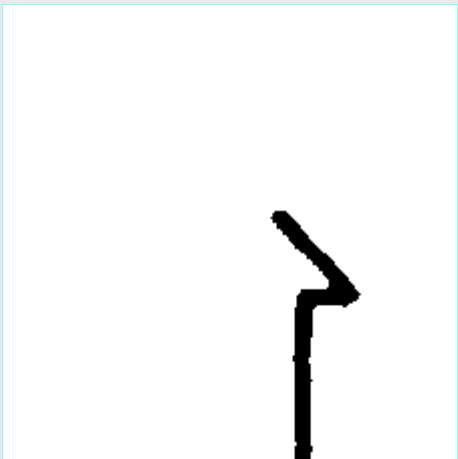
CORTE PORTICI - Area Omogenea 1/1

100

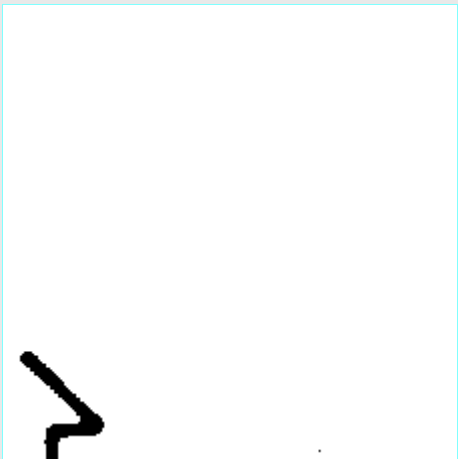
PIAZZA DELLA POSTA - Area Omogenea 1/2

0

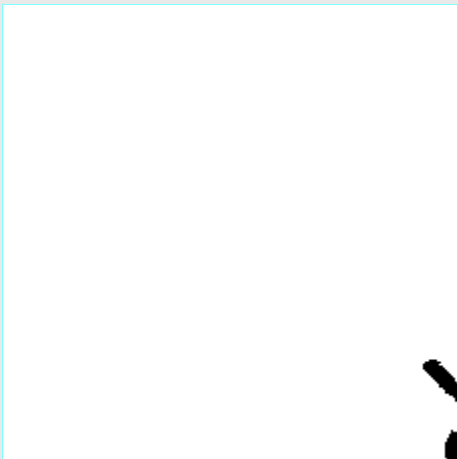
PIAZZA DELLA POSTA - Area Omogenea 2/2

50

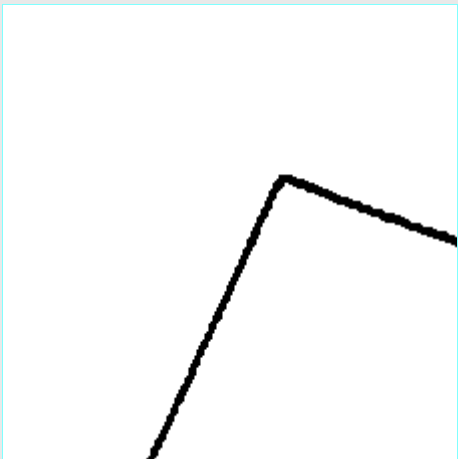
PIAZZA S.QUIRICO - Area Omogenea 1/2

50

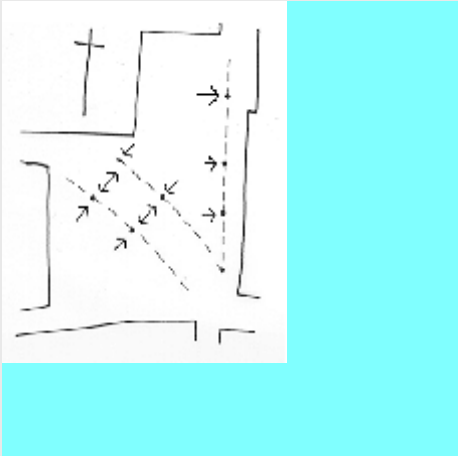
PIAZZA S.SALVATORE - Area Omogenea 1/1

50

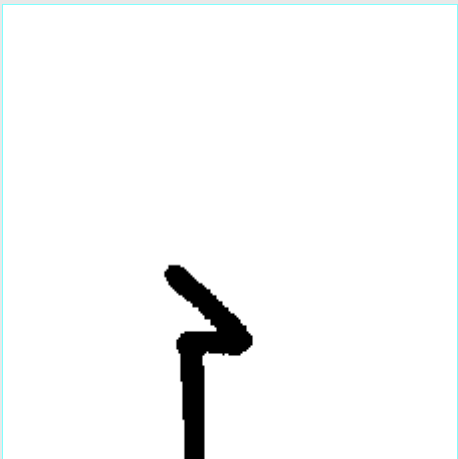
PIAZZA DEGLI SCALPELLINI - Area Omogenea 1/1

50

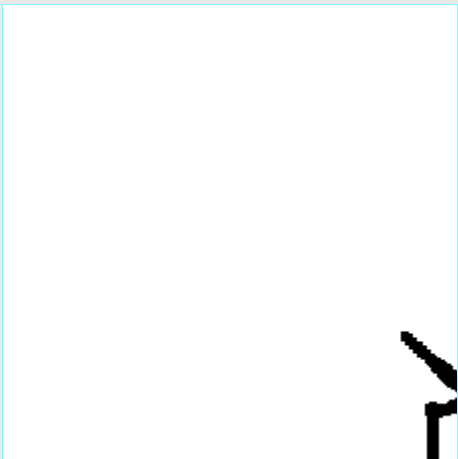
PIAZZA DEL SUFFRAGIO - Area Omogenea 1/1

50

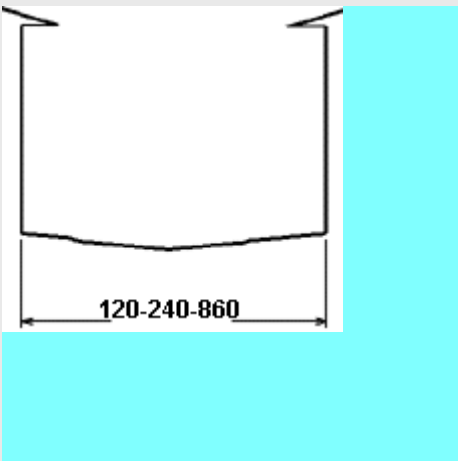
CORTE DELLE UOVA - Area Omogenea 1/1

50

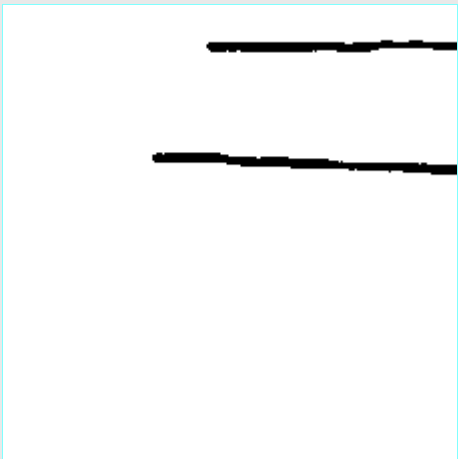
PIAZZA S. QUIRICO - DELL' ARANCIO - Area Omogenea 1/1

50

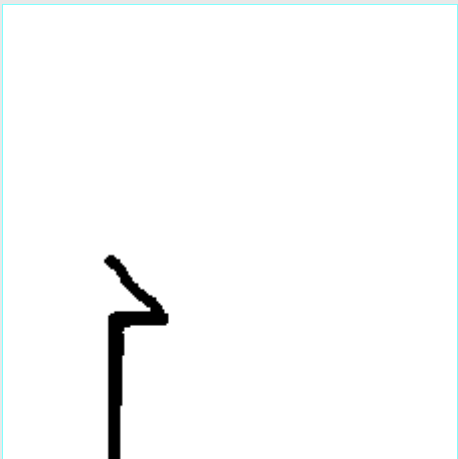
PIAZZETTA DELLE CARCERI - Area Omogenea 1/1

50

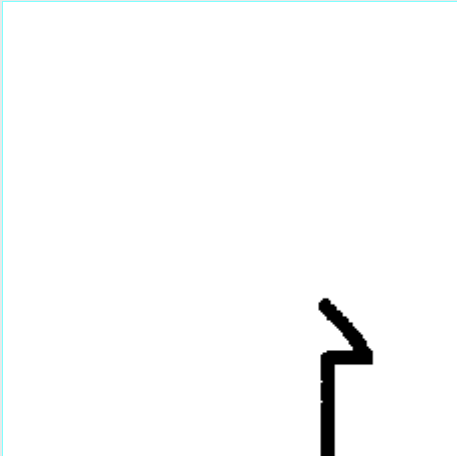
PIAZZETTA DELLA CIROTTA - Area Omogenea 1/1

50

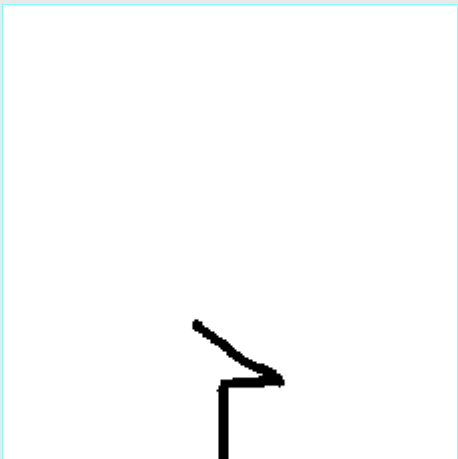
PIAZZA DELLA ROSA - Area Omogenea 1/1

100

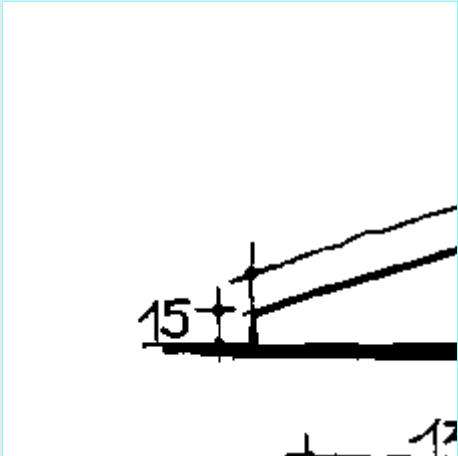
SORTITA PORTA S. PIETRO - Area Omogenea 1/1

100

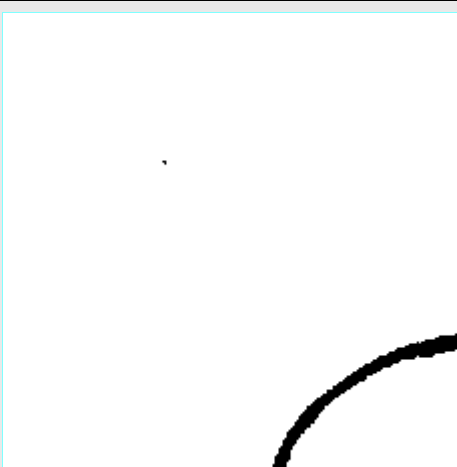
SORTITA BALUARDO S. MARTINO - Area Omogenea 1/1

50

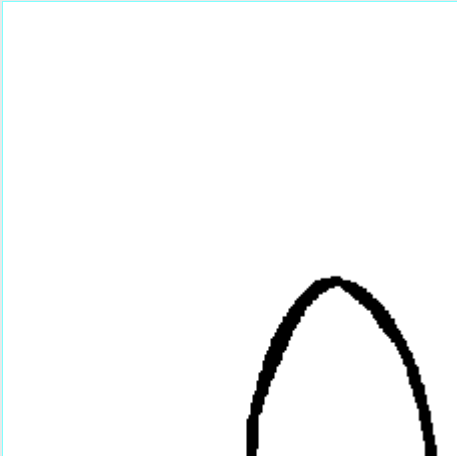
PORTA S. DONATO - Area Omogenea 1/2

50

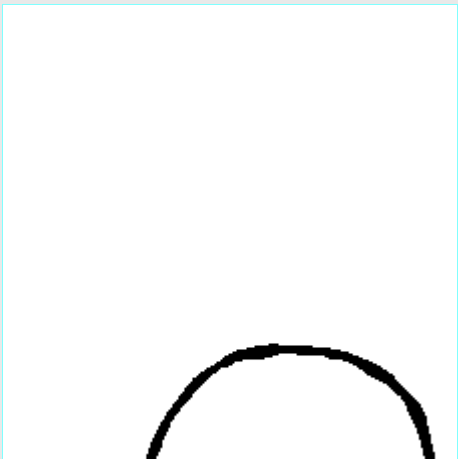
PORTA S. PIETRO - Area Omogenea 1/1

0

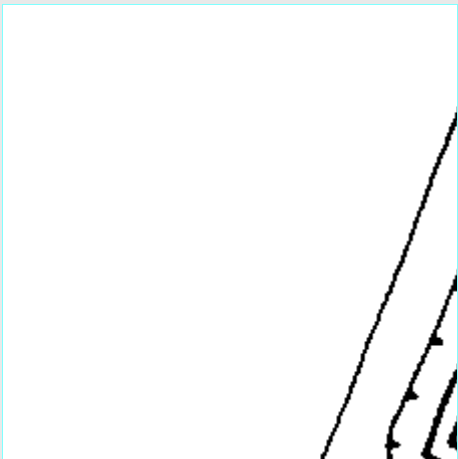
PIAZZA INDIPENDENZA - Area Omogenea 1/1

100

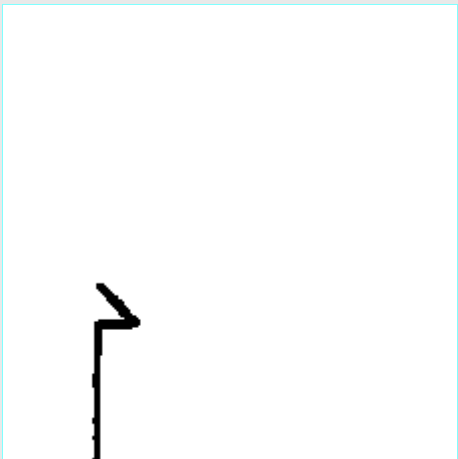
VIALE G. GIUSTI - Area Omogenea 1/1

0

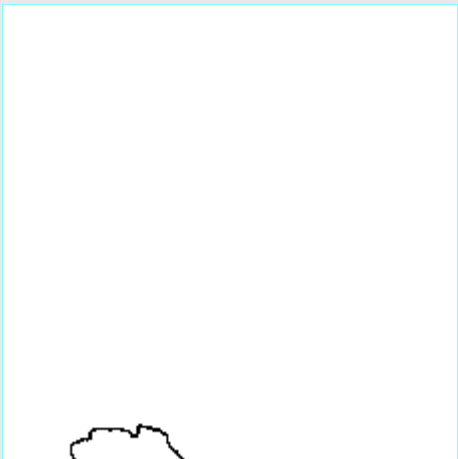
VIA QUATTRO NOVEMBRE - Area Omogenea 1/1

100

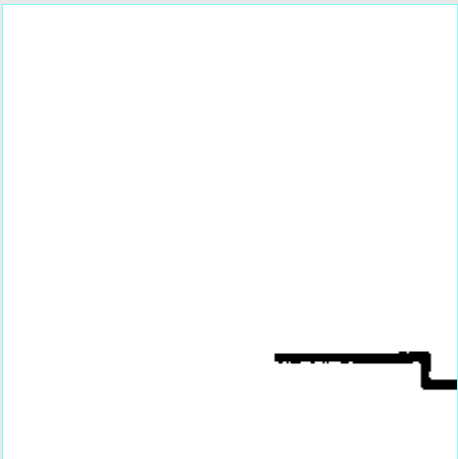
PIAZZALE RISORGIMENTO - Area Omogenea 1/2

33

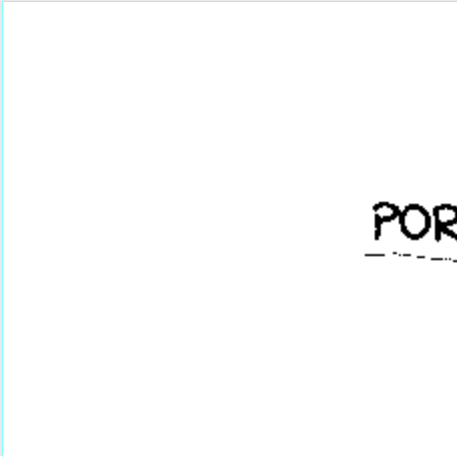
PIAZZALE RISORGIMENTO - Area Omogenea 2/2

33
